Verwijderen van lasverkleuringen op RVS om corrosie te voorkomen

Chemische oppervlakte behandeling verdient de voorkeur ten opzichte van een mechanische oppervlakte behandeling

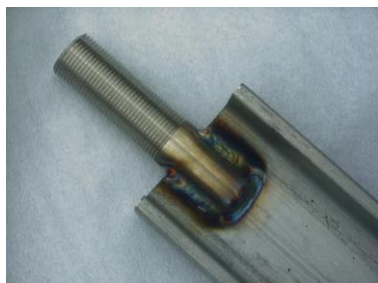
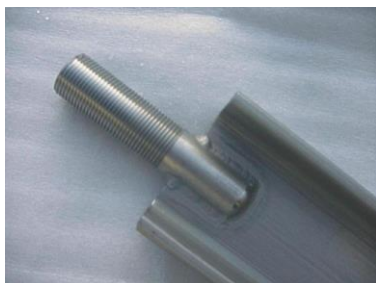
*Links: een RVS goot met de typische lasverkleuring.
Rechts: middels een beitsbehandeling is de lasverkleuring verwijderd waardoor de corrosiebestendigheid volledig is hersteld*

Uit onderzoek blijkt dat vanuit een corrosie technisch oogpunt, een chemische oppervlakte behandeling de voorkeur verdient boven een mechanische behandeling. In diverse literatuur wordt vermeld dat een beitsbehandeling de corrosieweerstand van RVS na een lasbehandeling volledig herstelt. Deze verbeterde corrosie bestendigheid is te verklaren door het feit dat het chroomgehalte aan het oppervlak van het roestvast staal toeneemt.
