# Behandeling van zeer grote RVS warmtewisselaars

Voor geen kleintje vervaard door flexibiliteit en uitgekiende logistiek

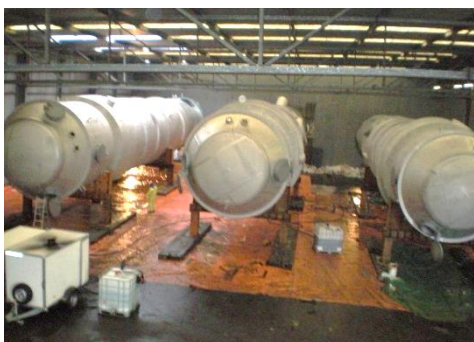
Vecom Industrial Services ontving een aanvraag uit Spanje om op korte termijn vijf zeer grote RVS 304 “heattrain” warmtewisselaars te beitsen en passiveren. De warmtewisselaars zijn bestemd voor een nieuw te bouwen bio-ethanolfabriek in China en wegen 65 tot 150 ton. De wisselaars werden per schip aangevoerd en tijdelijk gelost in Middelburg, waar Vecom 7 tot 10 dagen de tijd had om deze wisselaars geheel uitwendig en inwendig tot de facing van de in de pijpplaat gerolde pijpen te beitsen. Met de eerste bespreking werd vastgesteld dat de warmtewisselaars binnen opgesteld dienden te worden i.v.m. de omgevingstemperatuur (december), het milieu, bodembescherming en het wegwaaien van beitsmiddel naar de omgeving. Een grote loods werd afgehuurd, zware kranen voor laden en lossen besteld en de vijf warmtewisselaars op bokken op bodem beschermende zeilen opgesteld.

Met spray apparatuur werd de Vecom ontvettingsoplossing op het materiaal aangebracht waarna de warmtewisselaars onder hoge waterdruk zijn afgespoten. Vervolgens is over het geheel ontvette metaaloppervlak Vecom Low NOX sproeibeits opgebracht. Na een reactietijd van enkele uren is het metaaloppervlak met water onder hoge druk afgespoten waarbij met pH papier gecontroleerd werd of het metaal pH neutraal was. Hierna is nogmaals de gehele warmtewisselaar met gedemineraliseerd water nagespoeld. Dit om verzekerd te zijn van het feit dat er op het metaal geen chloriden meer aanwezig zijn en het roestvast staal haar beschermende chroomoxidehuid op kan bouwen. Vecom Industrial Services was in staat om binnen de leveringstijd dit project, inclusief verwijderen van het afval, naar tevredenheid van onze Spaanse klant op te leveren.

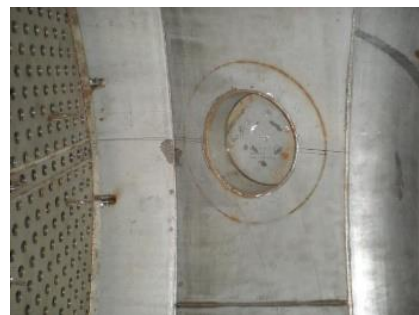
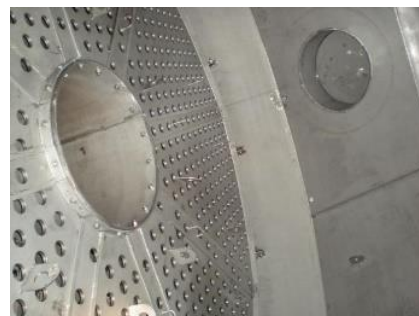
Vecom Industrial Services behandelt op de Vecom locatie te Maassluis een 60 ton roestvaststalen warmtewisselaar. Deze warmtewisselaar is uitgevoerd met gelaste pijpen in de pijlatten. Om een goede optimale corrosiebestendigheid te verkrijgen is het noodzakelijk bij dit type warmtewisselaar inwendig het chroomverarmde materiaal bij de lassen, met beitsvloeistof te behandelen. Hiervoor werd een tijdelijk circulatie systeem op de koeler aangesloten en volgens procedure, ontvettings-, spoel-, beits-, en spoelvoeistof rondgepompt. De buitenzijde werd met Vecom sproeibeits behandeld. Ook bij dit project was er sprake van zwaar transport, zware kranen en uitgekiende logistiek.

*Voor en na beitsen*
