Rouging - reinigen en verwijderen

Vorming van rouge kan corrosieproblemen geven op roestvast staal

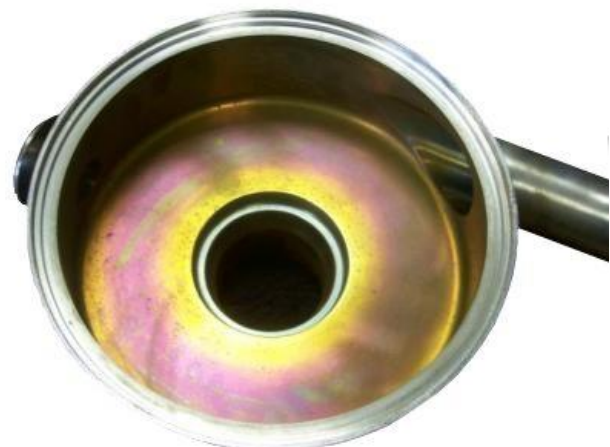
Pomphuis met rouging voor behandeling

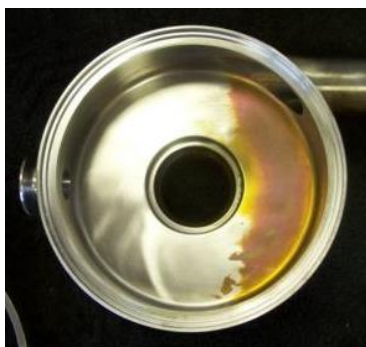
Pomphuis na gedeeltelijke behandeling

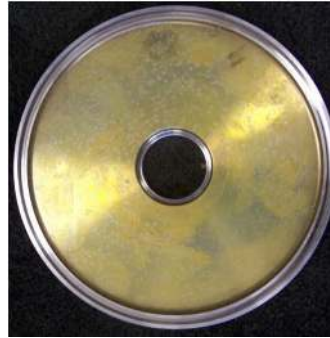
Dekplaat voor behandeling

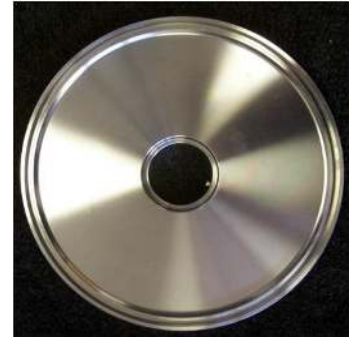
Dekplaat na behandeling

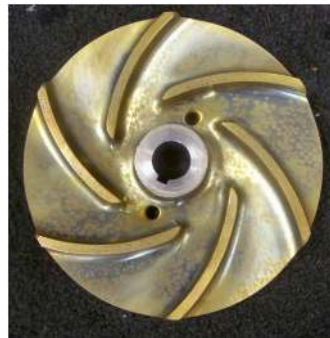
Pompwaaier voor behandeling

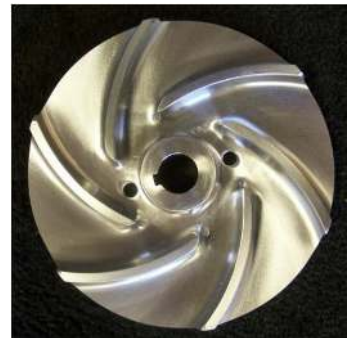
Pompwaaier na behandeling
