# Verwijderen van lasverkleuringen op RVS om corrosie te voorkomen

Chemische oppervlakte behandeling verdient de voorkeur ten opzichte van een mechanische oppervlakte behandeling

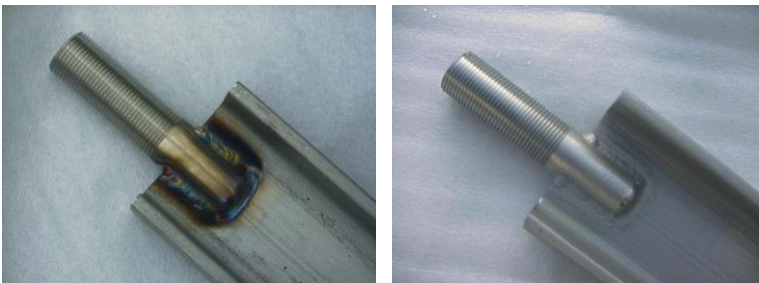
*Links: een RVS goot met de typische lasverkleuring.  
Rechts: middels een beitsbehandeling is de lasverkleuring verwijderd waardoor de corrosiebestendigheid volledig is hersteld*

Uit onderzoek blijkt dat vanuit een corrosie technisch oogpunt, een chemische oppervlakte behandeling de voorkeur verdient boven een mechanische behandeling. In diverse literatuur wordt vermeld dat een beitsbehandeling de corrosieweerstand van RVS na een lasbehandeling volledig herstelt. Deze verbeterde corrosie bestendigheid is te verklaren door het feit dat het chroomgehalte aan het oppervlak van het roestvast staal toeneemt.
